ΕΛΛΗΝΙΚΗ ΔΗΜΟΚΡΑΤΙΑ  
ΠΕΡΙΦΕΡΕΙΑ ΙΟΝΙΩΝ ΝΗΣΩΝ  
ΓΕΝ. Δ/ΝΣΗ ΥΠΟΔΟΜΩΝ & ΜΕΤΑΦΟΡΩΝ  
Π.Ε ΛΕΥΚΑΔΑΣ  
Δ/ΝΣΗ ΤΕΧΝΙΚΩΝ ΕΡΓΩΝ  
ΤΜΗΜΑ ΚΤΙΡΙΑΚΩΝ & ΥΔΡΑΥΛΙΚΩΝ ΕΡΓΩΝ

Υπηρεσία Τεχνικής Βοήθειας στην Αποκατάσταση ζημιών δύο (2) Εκκλησιών στον Οικισμό Δραγάνου ΠΕ Λευκάδας

## ΤΕΥΧΟΣ ΤΕΧΝΙΚΩΝ ΔΕΔΟΜΕΝΩΝ

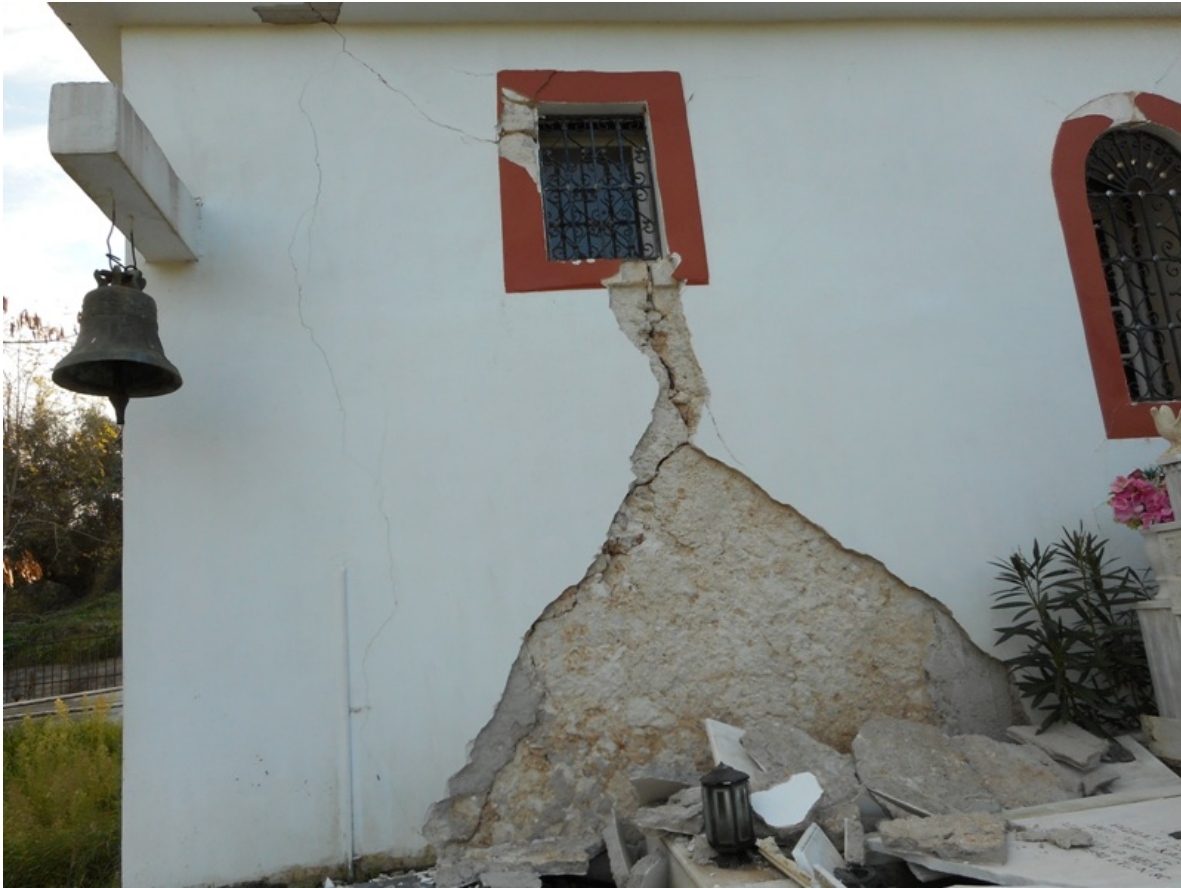
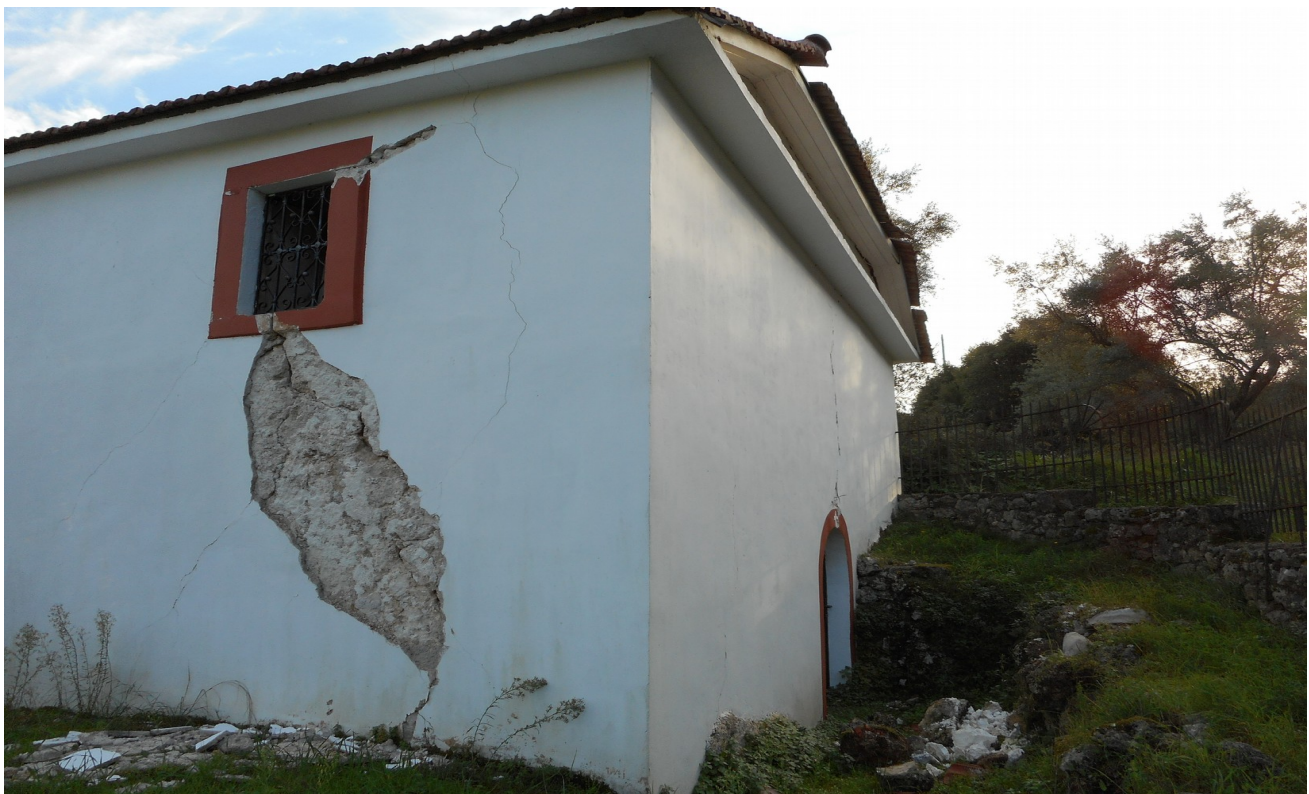
ΑΚΟΛΟΥΘΕΙ ΦΩΤΟΓΡΑΦΙΚΗ ΤΕΚΜΗΡΙΩΣΗ  
ΑΓΙΟΣ ΑΝΑΤΟΛΙΟΣ ΔΡΑΓΑΝΟΥ

.1. Έντονες κατακόρυφες ή σχεδόν κατακόρυφες ρωγμές στις γωνίες συμβολής των κατακόρυφων τοίχων.

.2. Ολίσθηση κεραμιδιών της στέγης. **Είναι επιβεβλημένη η ανάγκη λήψης άμεσων μέτρων για την αποφυγή της περεταίρω φθοράς του.**

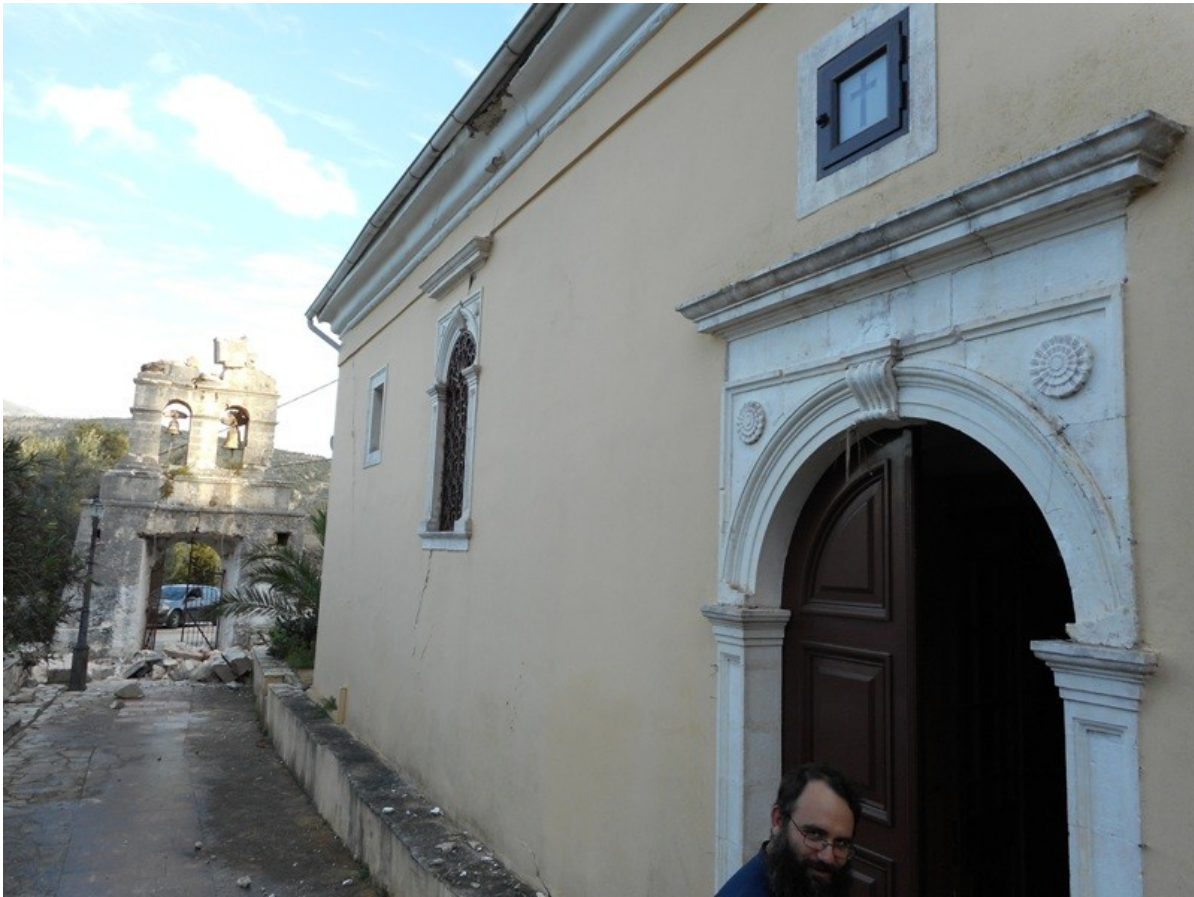
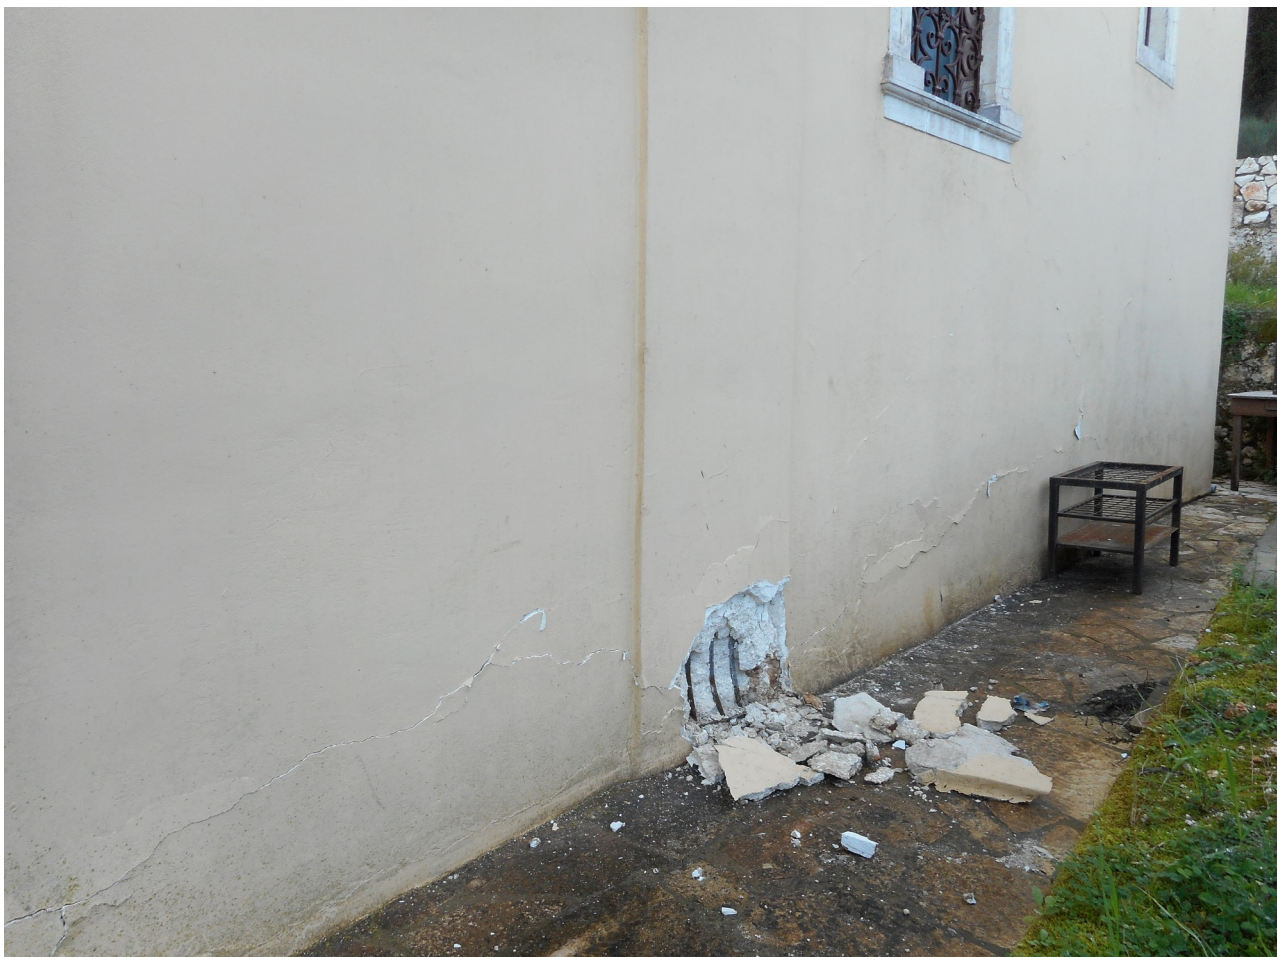
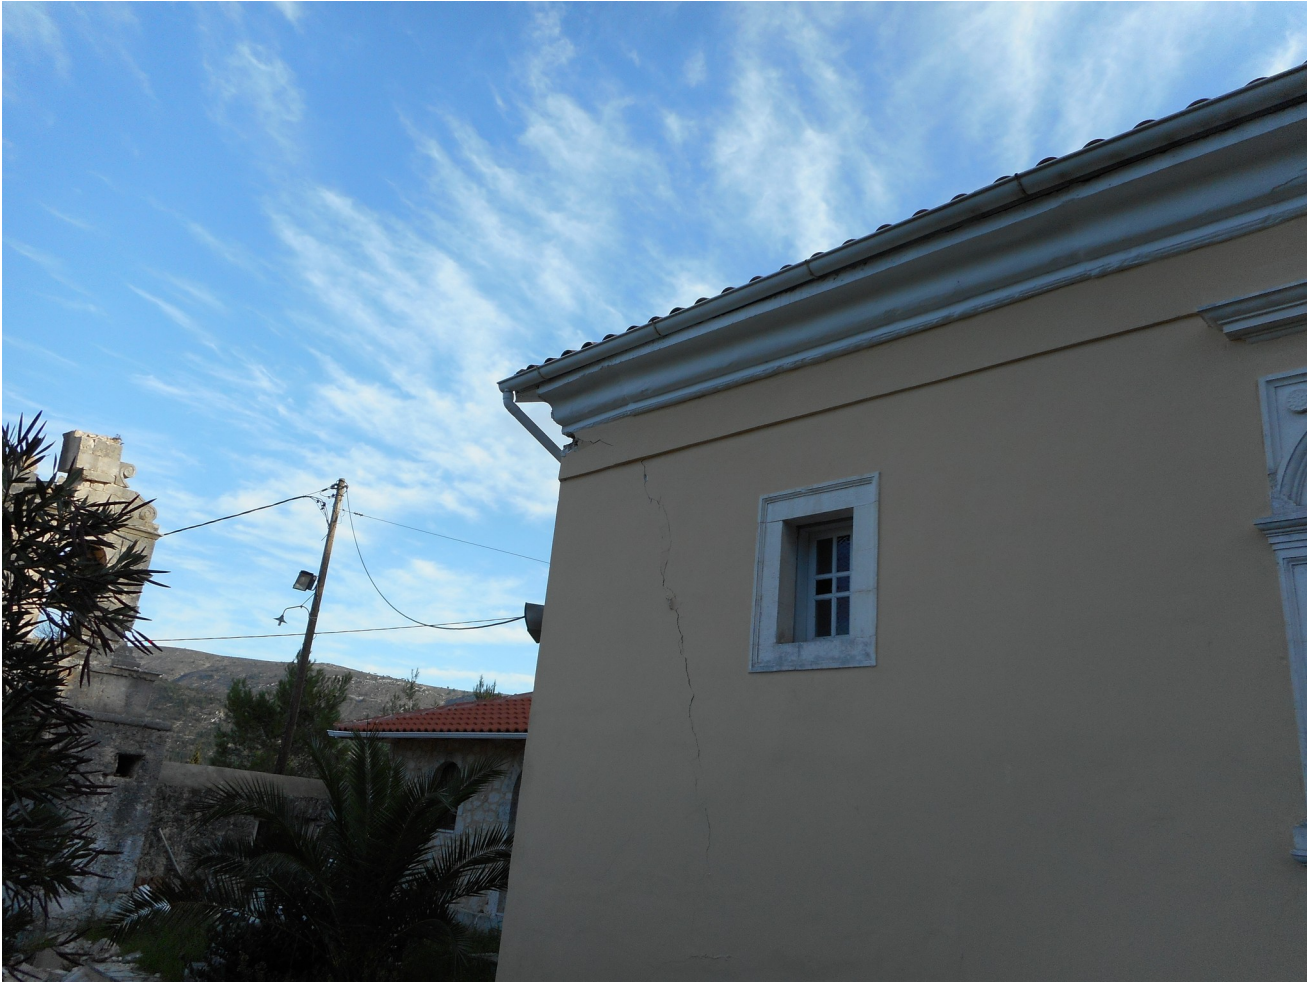
ΙΕΡΟΣ ΝΑΟΣ ΥΠΑΠΑΝΤΗΣ ΔΡΑΓΑΝΟΥ

1. Κατάρρευση της απόληξης του λίθινου κωδωνοστασίου.
2. Κατακόρυφες ή σχεδόν κατακόρυφες ρωγμές στο Δυτικό πέρας της Βόρειας τοιχοποιίας & απόκλιση από την κατακόρυφο.

.3. Οριζόντια ρωγμή στη μετώπη της ανατολικής & Δυτικής αετωματικής απόληξης.

.4. Ετοιμορροπία της Ν.Α. γωνίας.
