ΕΡΓΟ: ΕΡΓΑΣΙΕΣ ΣΥΝΤΗΡΗΣΗΣ, ΕΠΙΣΚΕΥΗΣ ΚΑΙ  
ΑΝΑΒΑΘΜΙΣΗΣ ΤΩΝ ΕΓΚΑΤΑΣΤΑΣΕΩΝ  
ΤΟΥ ΕΘΝΙΚΟΥ ΑΘΛΗΤΙΚΟΥ ΚΕΝΤΡΟΥ  
ΚΕΡΚΥΡΑΣ (Ε.Α.Κ.Κ.)

### ΤΕΧΝΙΚΗ ΕΚΘΕΣΗ

#### 2. ΑΝΤΙΚΑΤΑΣΤΑΣΗ ΠΑΛΙΑΙΑΣ ΥΓΡΟΜΟΝΩΣΗΣ ΣΤΟ ΔΩΜΑ ΤΟΥ ΚΛΕΙΣΤΟΥ ΓΥΜΝΑΣΤΗΡΙΟΥ

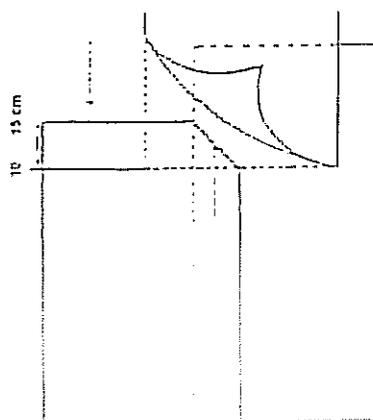
- Οι ασφαλτικές μεμβράνες μεταξύ τους θα επικαλύπτονται κατ' ελάχιστο κατά 10cm στις κατά μήκος ενώσεις και κατά 15cm στις κατά πλάτος ενώσεις (κατάληξη ρολού). Μεταξύ των ρολών οι κατά πλάτος αρμοί δεν θα πρέπει να συμπίπτουν (βλέπε σχήμα). Η μεταξύ τους κόλληση θα γίνει με χρήση φλογίστρου προπανίου ενός ακροφυσίου και θα πραγματοποιείται όταν η φλόγα αρχίζει να κινείται.

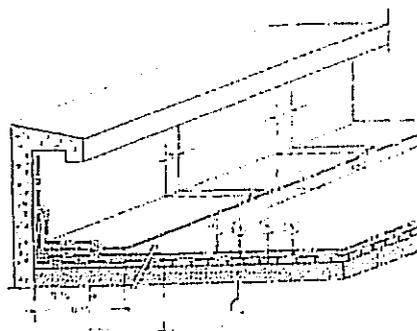
- Στις διέδρες γωνίες που δημιουργούνται στη συμβολή της οριζόντιας πλάκας με τα περιμετρικά κατακόρυφα στηθαία ή τον τοίχο του γυμναστηρίου, η τοποθέτηση των μεμβρανών πρέπει να γίνεται υπό ορθή γωνία, πάντοτε σε μήκη ίσα προς το πλάτος των ρολών. Επί των κατακόρυφων επιφανειών η μεμβράνη ανέρχεται σε ύψος τουλάχιστον 30cm, ενώ τουλάχιστον 15cm θα καλύψουν την οριζόντια επιφάνεια.

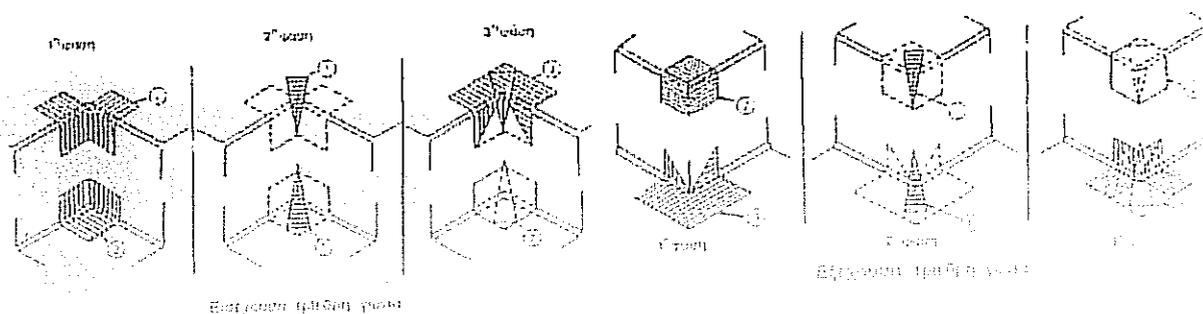
- Μετά την ολοκλήρωση της διαμόρφωσης των μεμβρανών στις διέδρες γωνίες, προστίθεται στις σχηματιζόμενες τριέδρες γωνίες τα ειδικά τεμάχια, όπως σημειώνονται στα παρακάτω σχήματα, σύμφωνα με τις φάσεις που αναφέρονται σε αυτά.

Γενικότερα, οι εργασίες τοποθέτησης των ασφαλικών μεμβρανών θα γίνουν σύμφωνα με την Ελληνική Τεχνική Προδιαγραφή ΕΛΟΤ ΤΠ 1501-03-06-01-01:2009 (στην οποία βρίσκονται όλα τα σχήματα που χρησιμοποιήθηκαν παραπάνω με τα υπομνήματά τους) και τις υποδείξεις της επίβλεψης.
